Importanța testării bidirecționale cu OTDR-ul

Concluzii după proiect de 205km

Datele proiectului

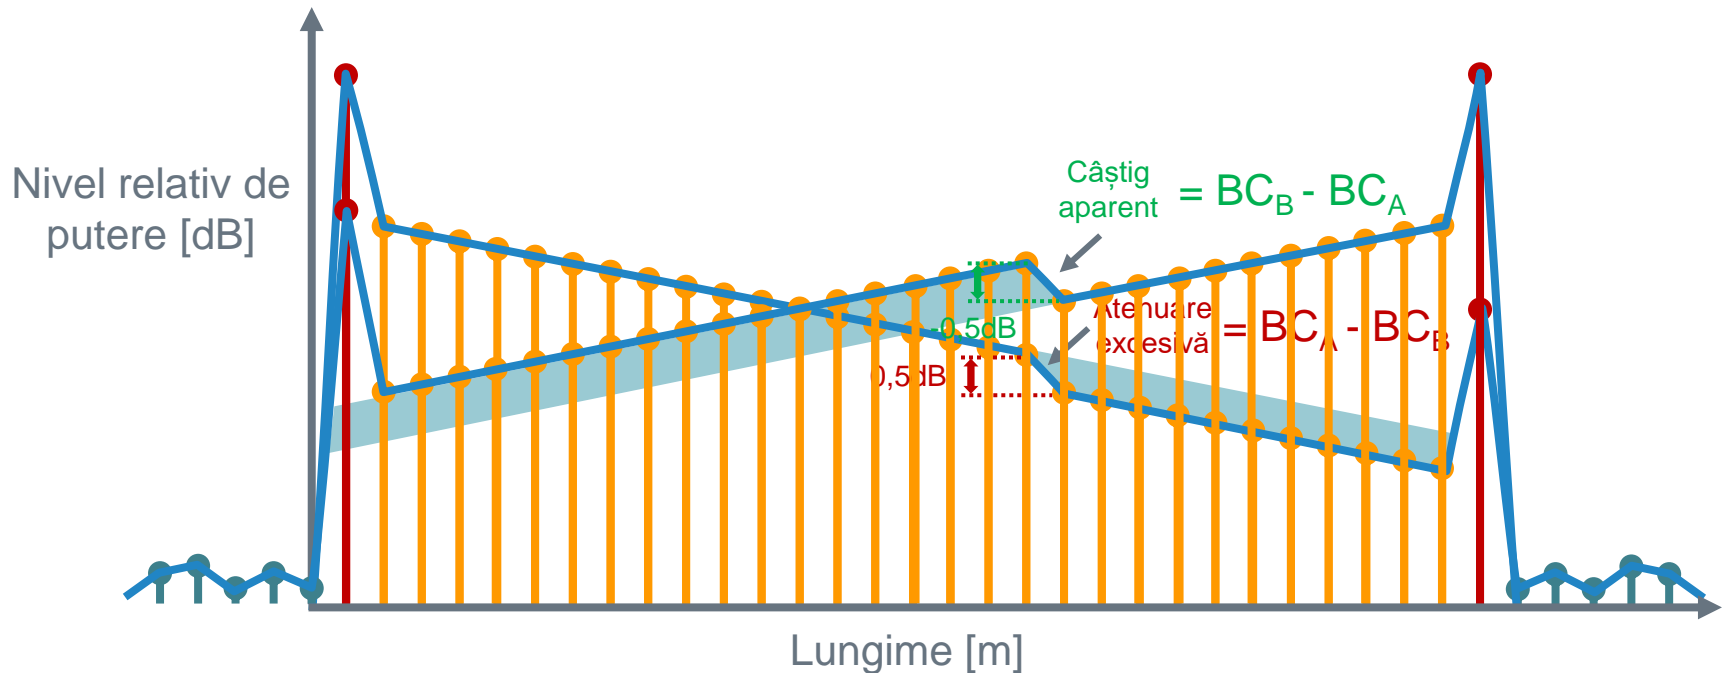
Eroarea de măsură dată de variația BC

- ▷ OTDR-ul nu măsoară doar pierderile sudurilor, ci este susceptibil și la variația backscatter-ului dintre două segmente.

Segment A, BC_A : -80dB

Segment B, BC_A : -80,5dB

Sudură ideală, cu atenuare 0,00dB

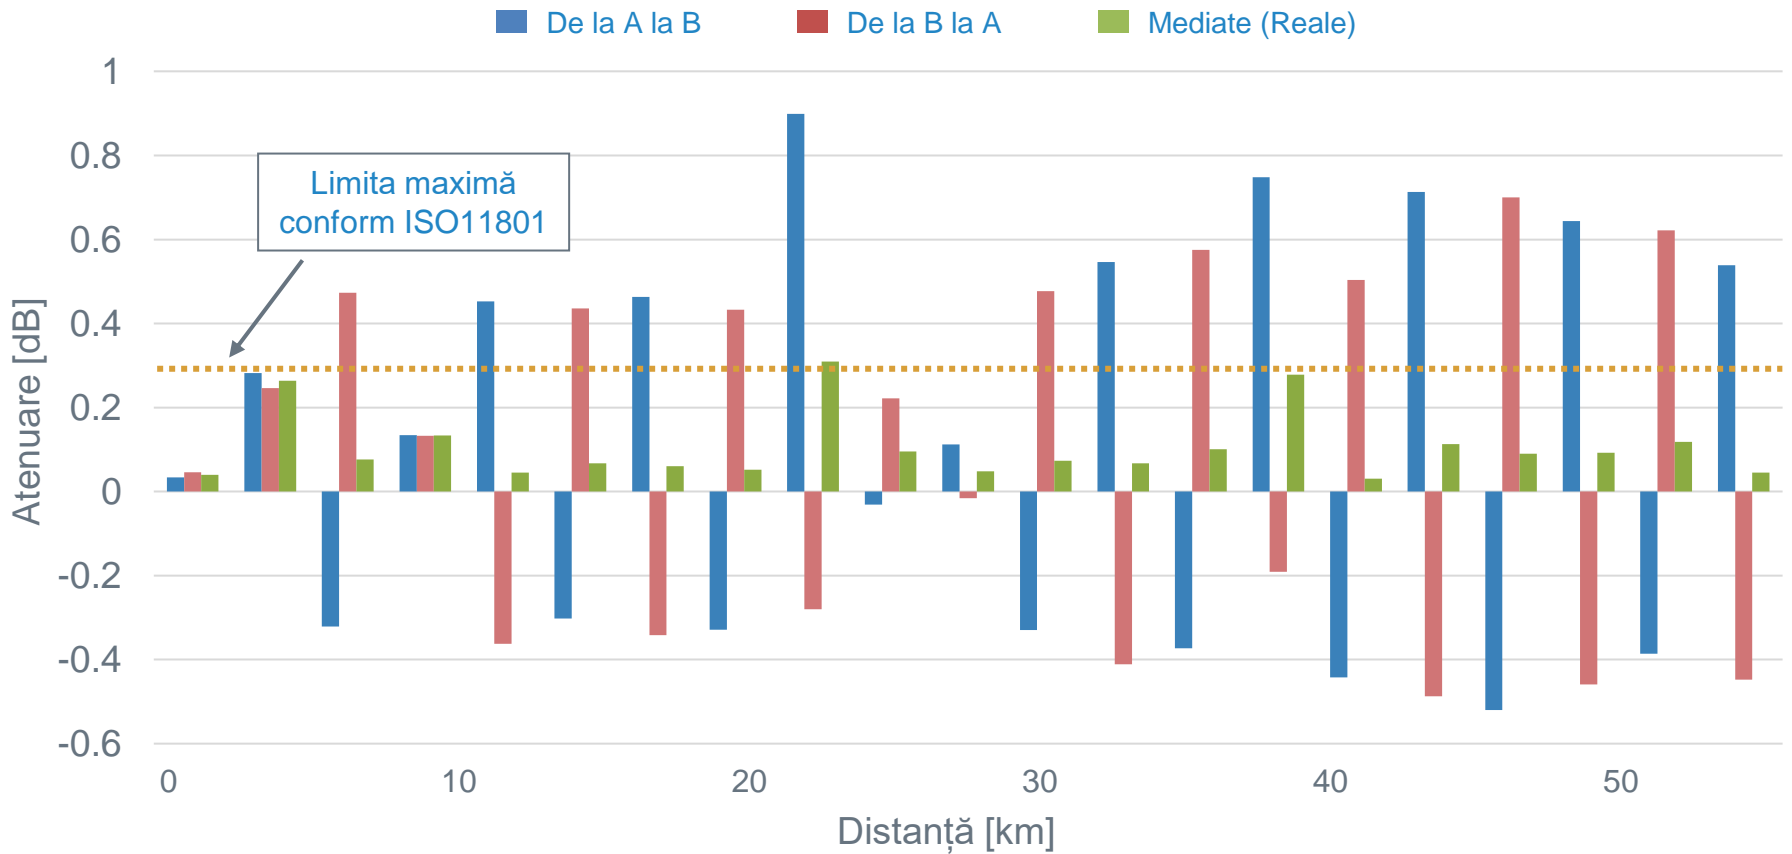
Eroarea dată de variația BC – caz concret

Valorile măsurate pentru suduri la 1550nm

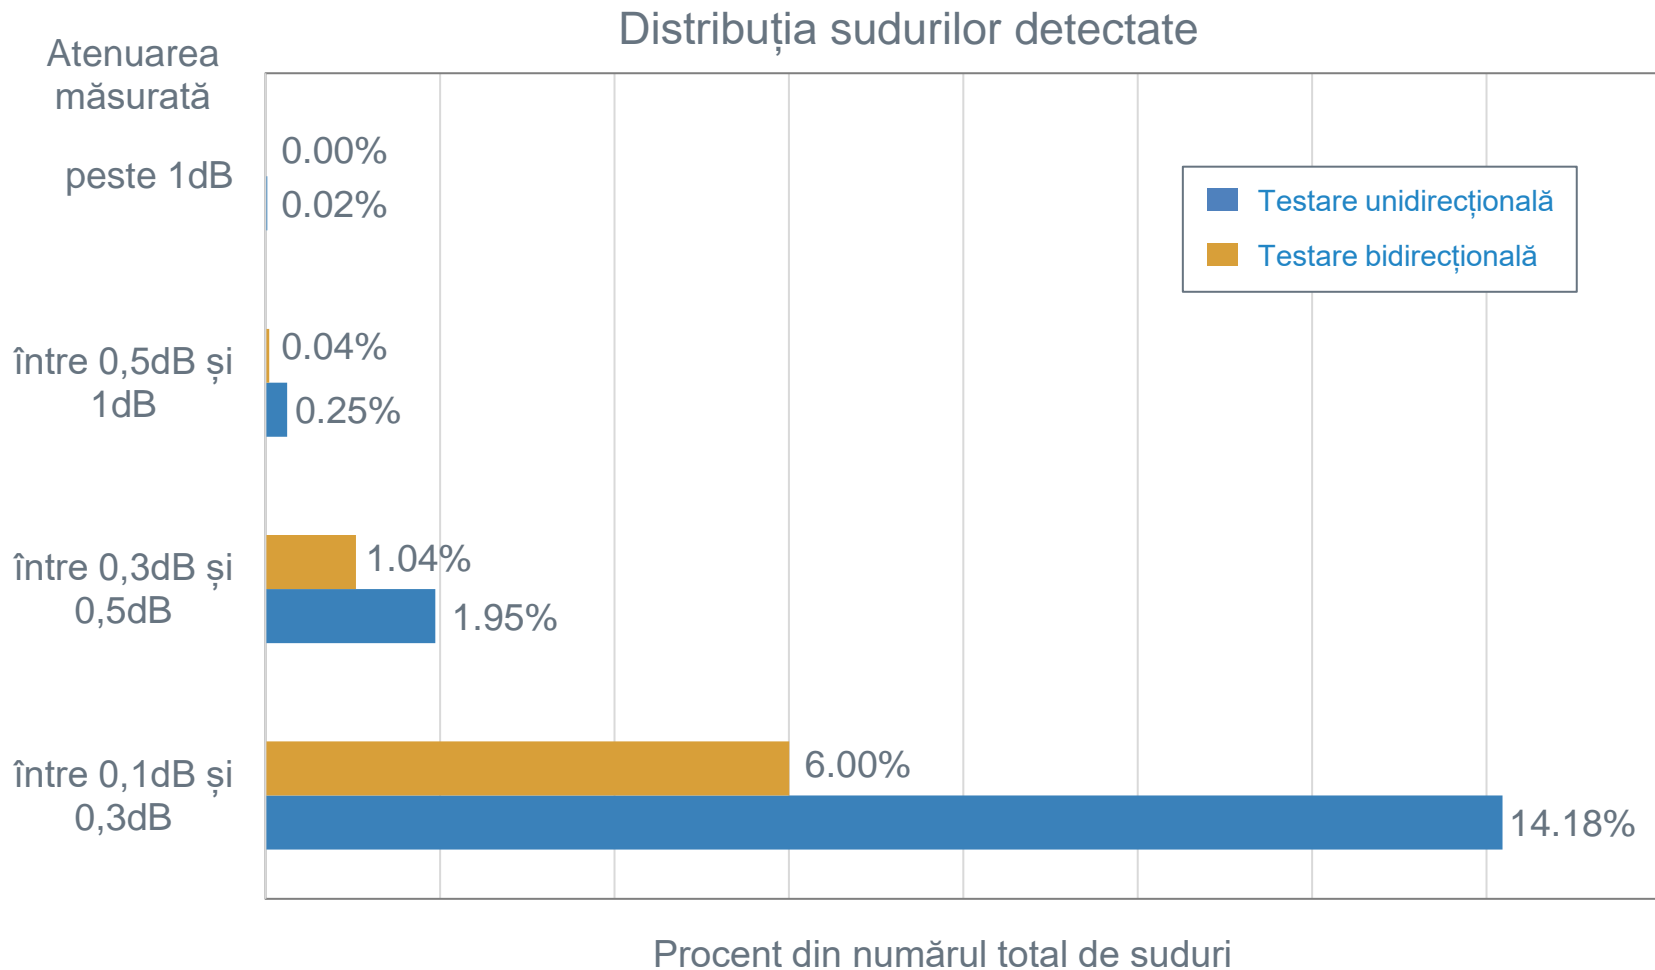
Efectul testării bidirecționale

- ▷ OTDR-ul este un instrument de testare foarte capabil, însă este predispus la erori de măsură date de variația backscatter-ului.
- ▷ În trecut BC-ul nu varia de la o fibră la alta mai mult de 0,3dB, însă acum vedem variații și de 0,5dB.
- ▷ Doar dacă testăm bidirecțional putem separa pierderile reale ale evenimentelor de erorile de măsură!
